Dokumentace obnovy
pomníku padlým ve světové válce
v obci Řídeč

Údaje o památce

1. Kraj: Olomoucký
2. Obec: Řídeč
3. Název památky: Pomník padlým
4. Rejstříkové číslo v ÚSKP: památka místního významu
5. Vlastník: obec Řídeč
6. Autor:
7. Datace: 1918
8. Materiál: hořický pískovec
9. Rozměry: výška cca. 380 cm,
10. Předchozí známé restaurátorské zásahy: neznámé
11. Vyhotovení návrhu restaurátorských prací a posouzení stavu památky: 22. 11. 2016
12. Termín realizace: 2017

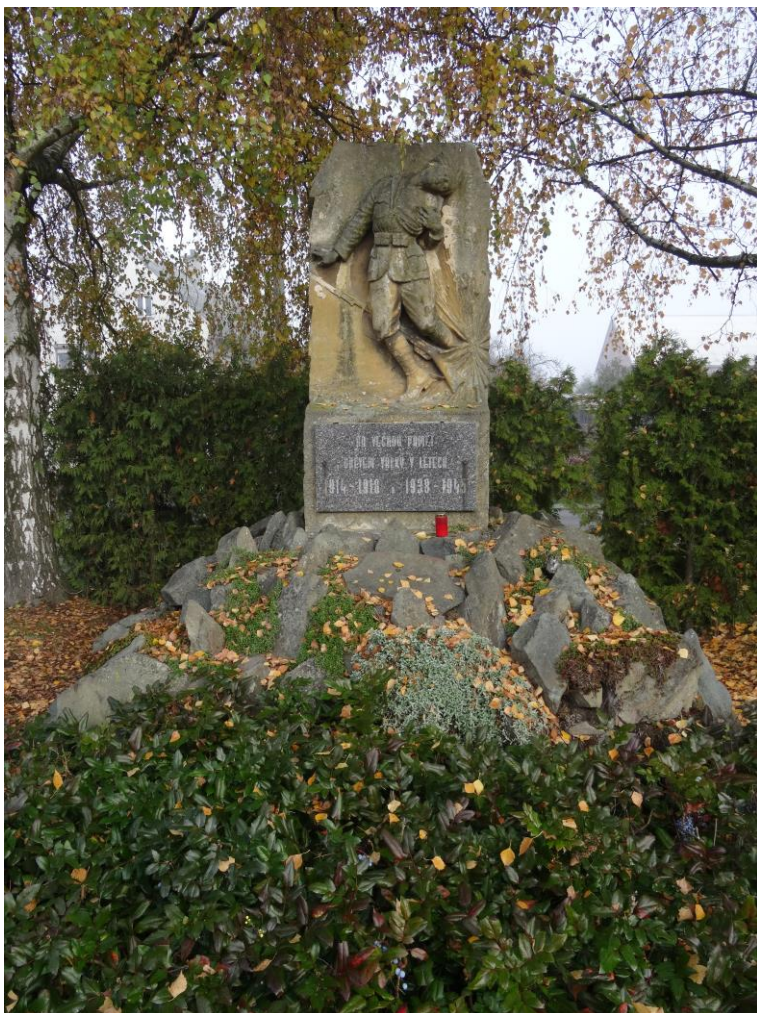
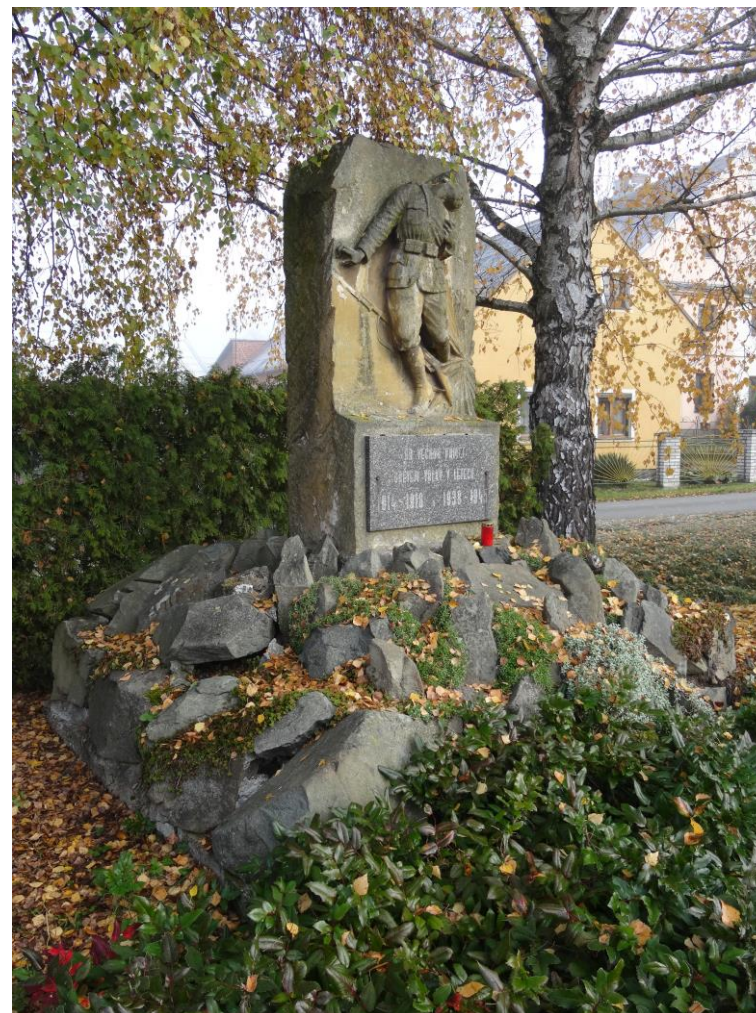
Památka byla hodnocena na základě vizuálního průzkumu. Stav pískovcového bloku se sochou vojína se nachází ve špatném, poškozeném stavu. Kámen je v přední části reliéfu se sochou korodovaný a drolivý. Dříve byl natřenou okrovou barvou a pravděpodobně vodním sklem, což způsobilo uzavření povrchu kamene a jeho destrukci, projevující se právě drolením kamene. Ve spodní části se po celém povrchu nachází krusty a výkvěty solí pod nimi je kámen zvětralý, původní autentický povrch chybí. Samotný reliéf je mechanicky poškozený v obličejové části - chybí nos, na pravé ruce chybí palec, v celé ploše jsou drobné mechanické poškození a výdroly kamene. Dále povrch kamene je biologicky napaden mechy a lišejníky. Barevnost písmen na žulových deskách je opršelá, není dochována. Místy je odhalený betonový podstavec, který je jinak krytý lomovým kamenem. Některé kameny jsou volně položeny, spárování je uvolněné, dožité.

Stav před obnovou – Pomník se nachází ve špatném, poškozeném stavu. Kámen je v přední části reliéfu korodovaný a drolivý. Dříve byl natřenou okrovou barvou a pravděpodobně vodním sklem, což způsobilo uzavření povrchu kamene a jeho destrukci. Ve spodní části se po celém povrchu nachází krusty, pod nimi je kámen zvětralý, drolivý a mechanicky poškozený.

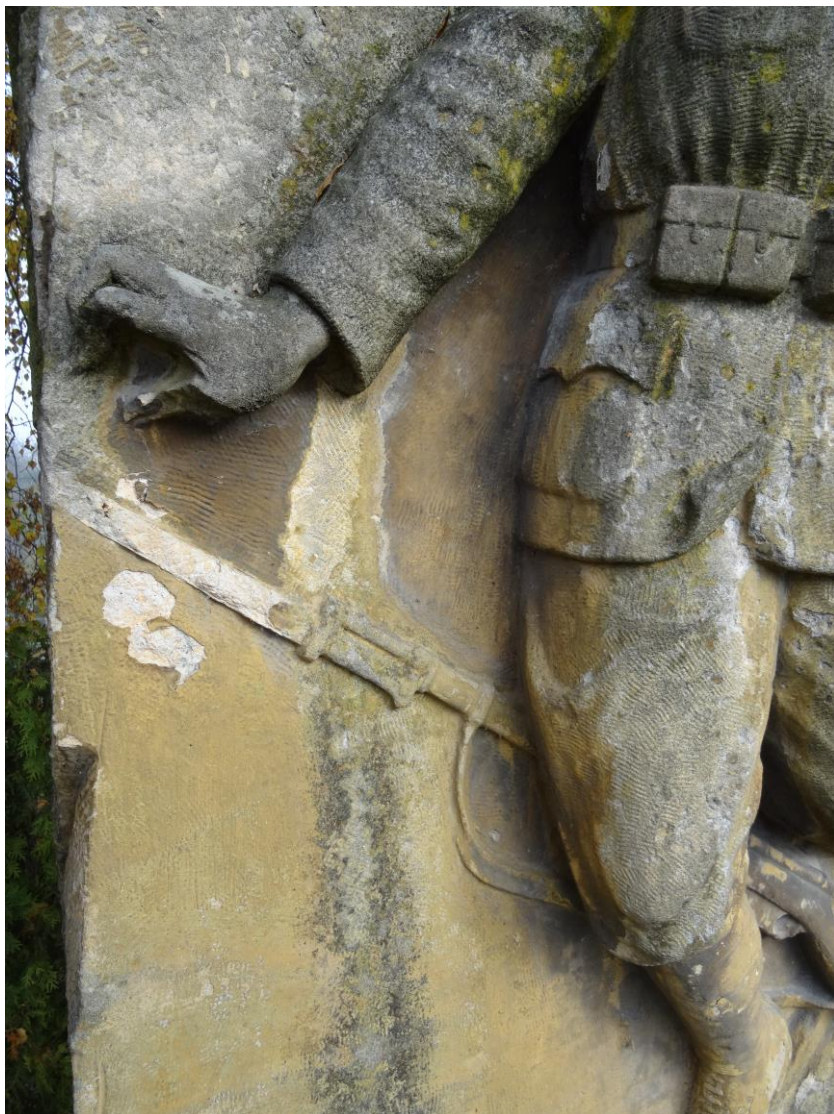
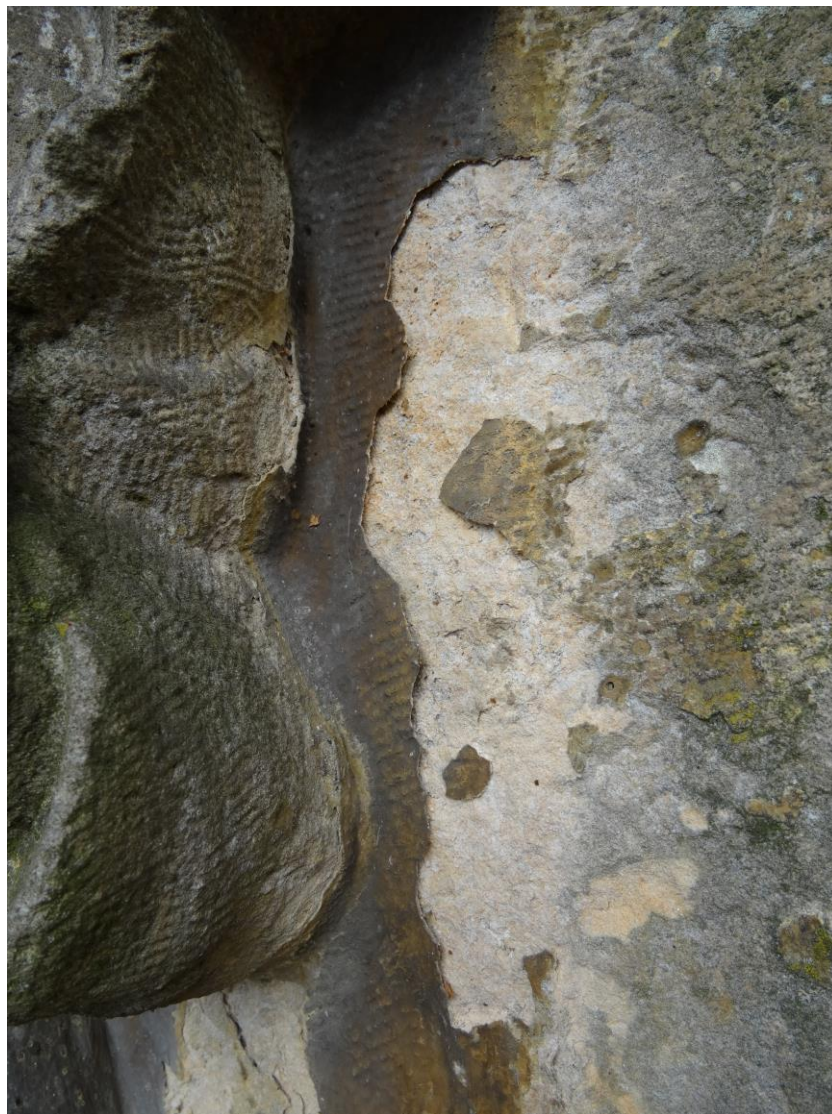
Stav před obnovou - detail poškození nevhodným nátěrem, zasolením kamene a krustami.

- **očištění povrchu kamene od biologického napadení** - bylo provedeno pomocí regulované tlakové vody, dočištění bylo provedeno nekovovými kartáči,
- **čištění tmavých depozitů a krust** – tmavé depozity a krusty byly snímány pomocí chemické pasty na základě provedených zkoušek. Byly aplikovány buničinnové zábaly s 6% uhličitanem amonným, po naměkčení krust bylo provedeno mechanické dočištění.

- **odsolování kamene** – bylo provedeno formou zábalů v buničině.
- **hloubkové zpevnění poškozeného kamene organokřemičitými prostředky** – kámen byl konsolidován organokřemičím zpevňovacím prostředkem Funcosil Steinfestiger 300 (fa. Remmers).

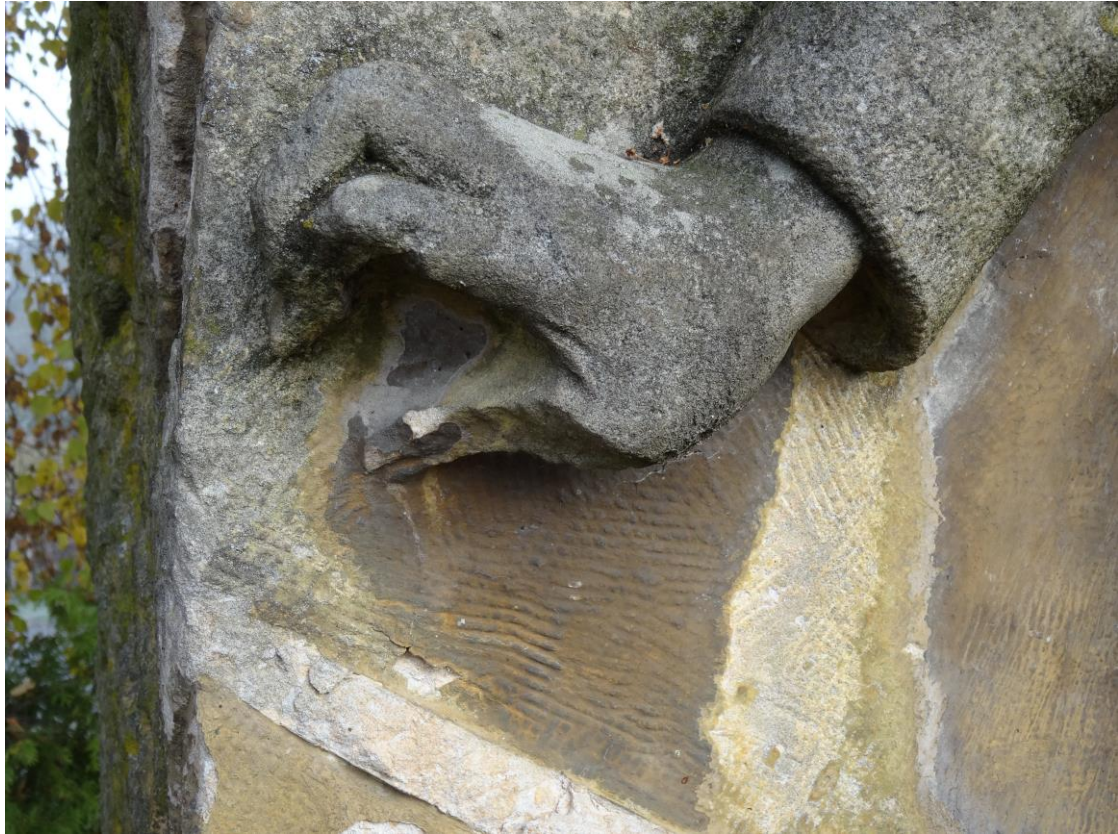
Stav před obnovou - Poškozená pravá ruka vojína.

- **odstranění dožitých vysprávek** – bylo provedeno mechanicky pomocí dlátek.
- **doplnění chybějících částí a nevhodných starých dožitých doplňků směsí umělého kamene** - Plastické retuše byly provedeny minerálním tmelem na bázi bílého cementu, křemičitého písku. Tmely byly modifikovány akrylátovou disperzí Sokrat 2802 (6%) a přírodními pigmenty (Bayferox). Plnivem tmelu byl křemitý kopaný střelečský písek, drcený maletínský pískovec. Poměr pojivo - plnivo bylo v rozsahu 1: 3 až 1: 4.

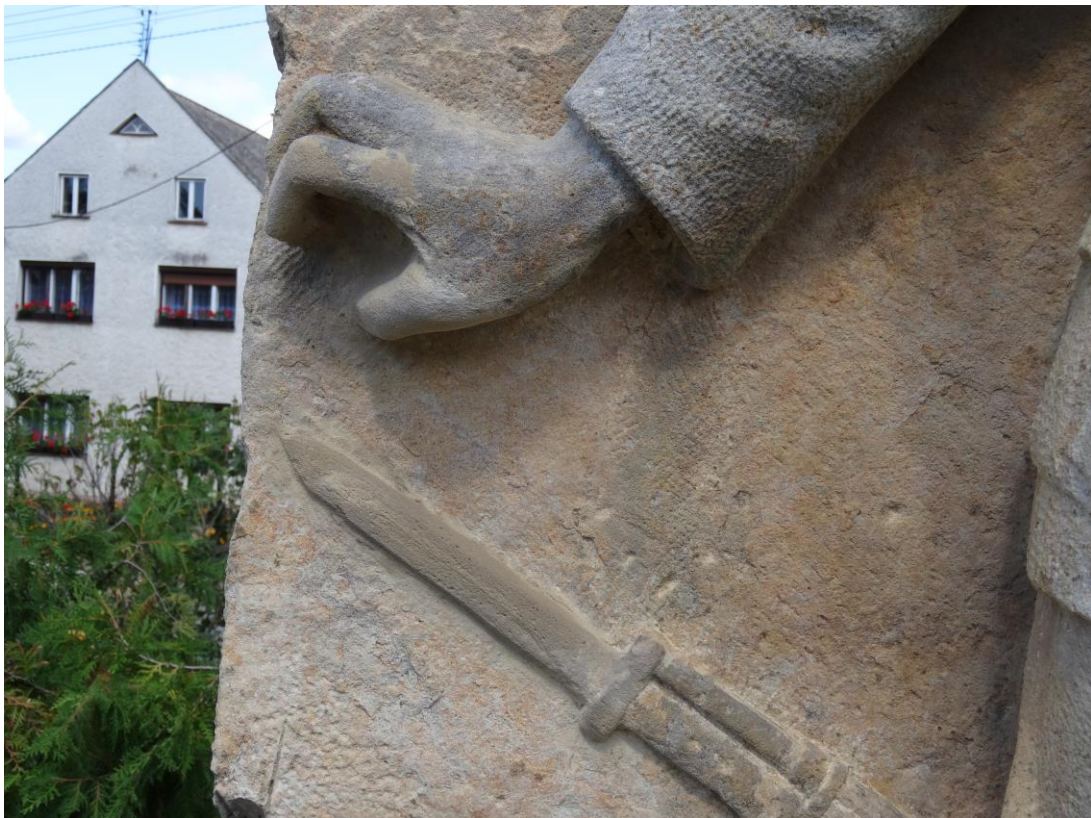
Stav po doplnění kamene a čištění.

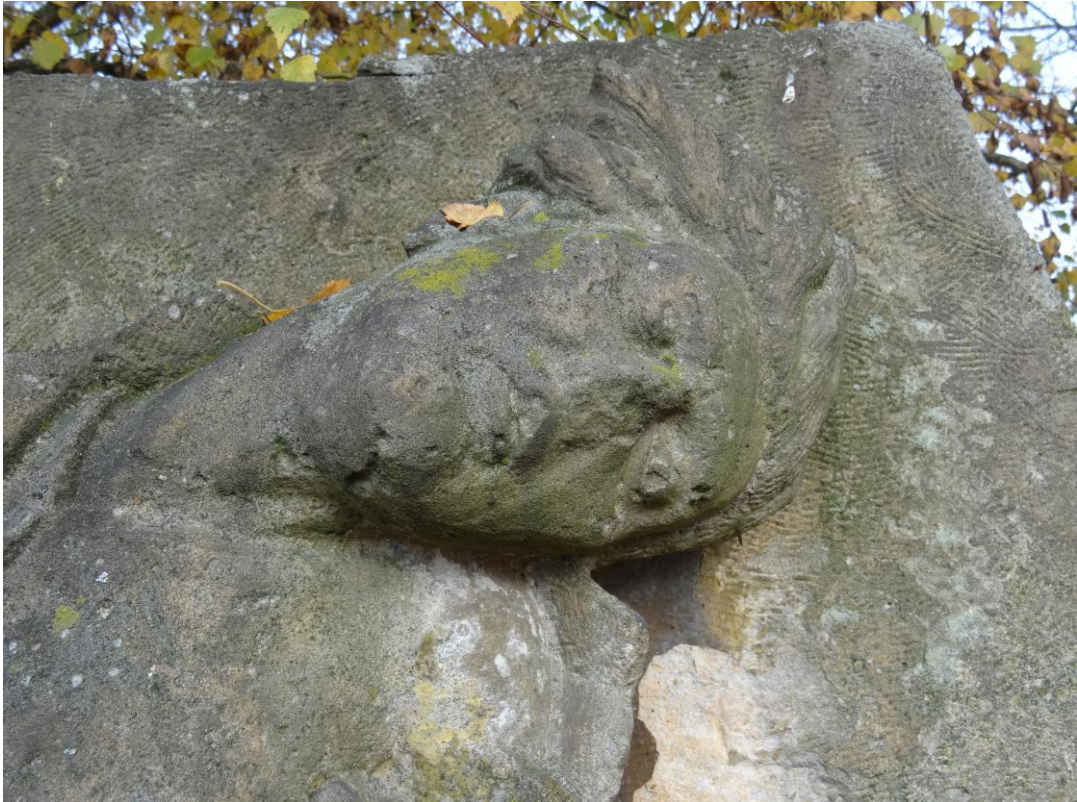
Stav před obnovou.

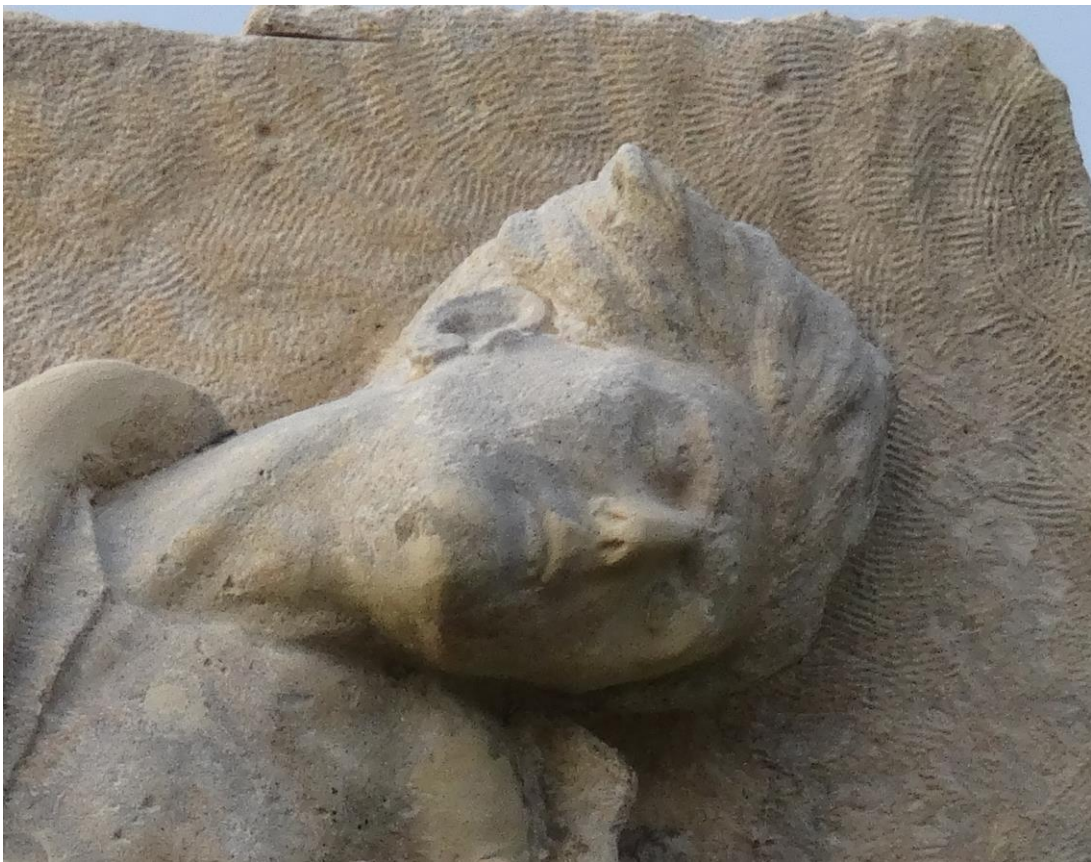
Stav po obnově.

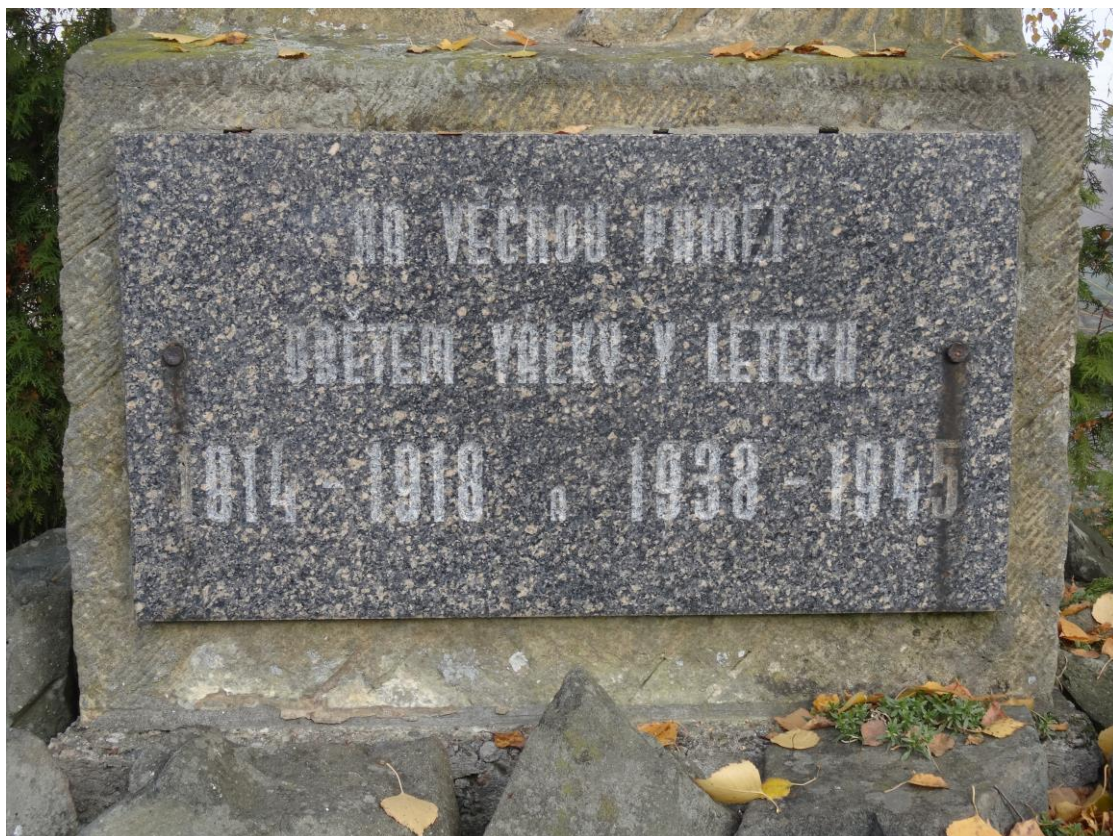
Stav před obnovou písma.

- **čištění, leštění žulové nápisové desky a obnova barevnosti písma** - bylo provedeno stříbření písma a přeštění žulové desky.
- **rozebrání, čištění, osazení spodních částí lomového kamene** – bylo provedeno lokálně rozebrání lomového zdiva, čištění, zpětné osazení.

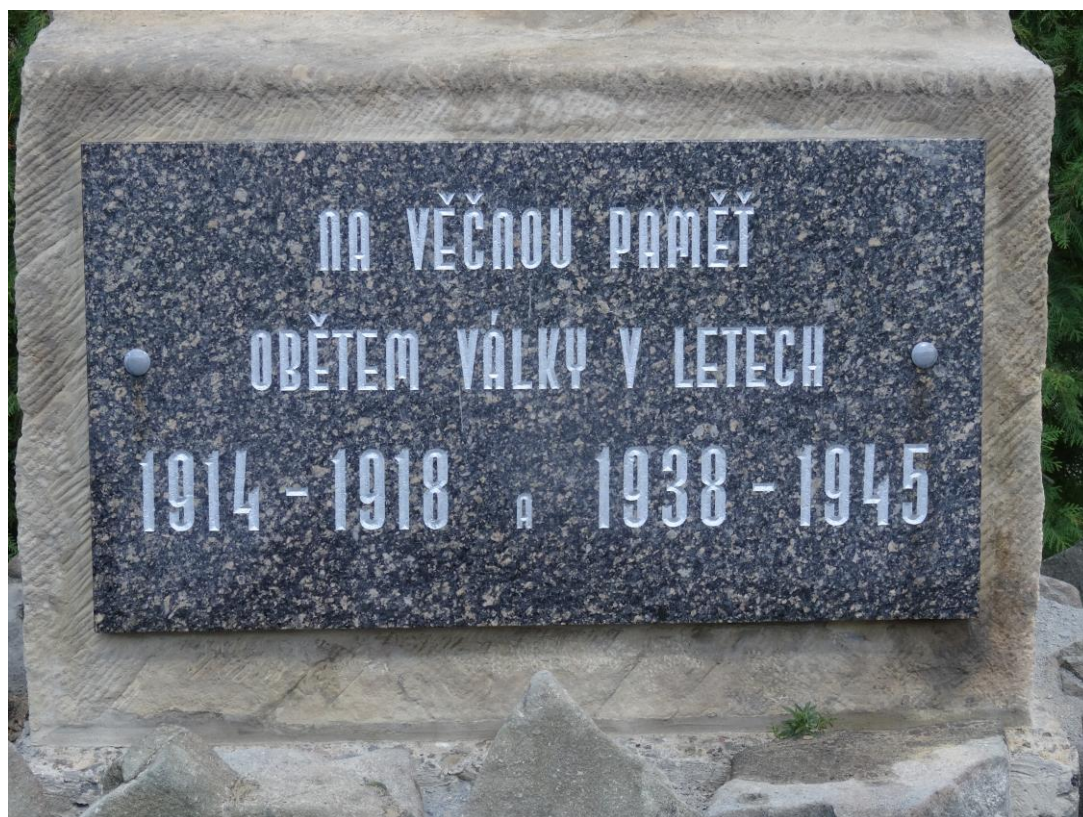
Stav po obnově písma.

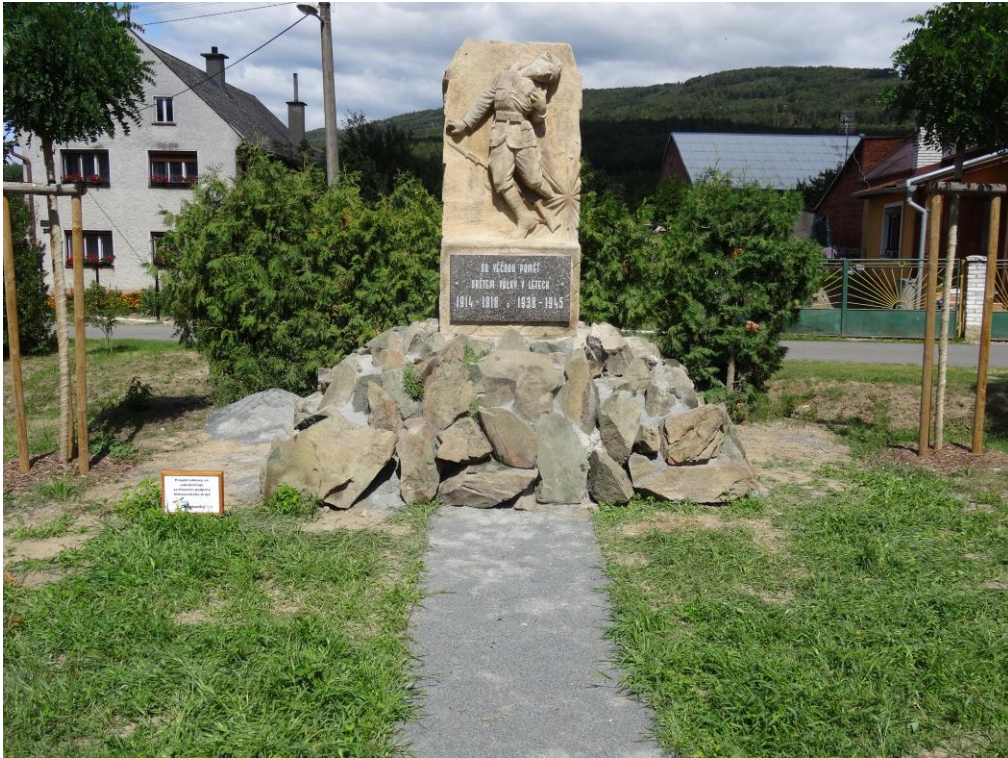
Stav po obnově.

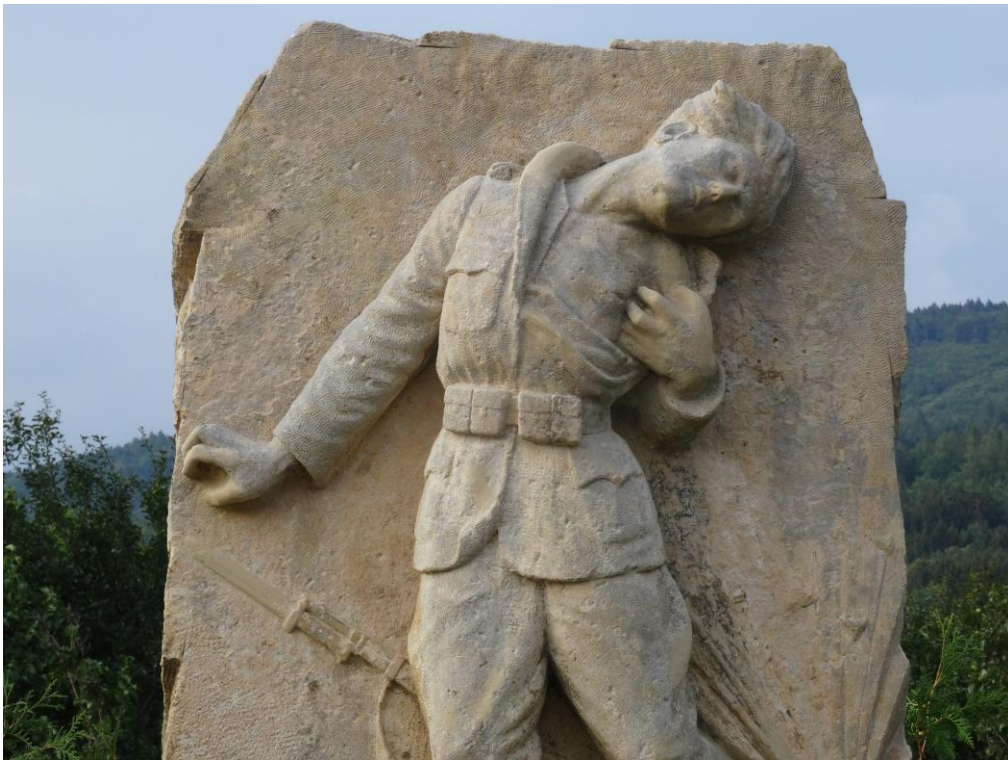
Stav po obnově.

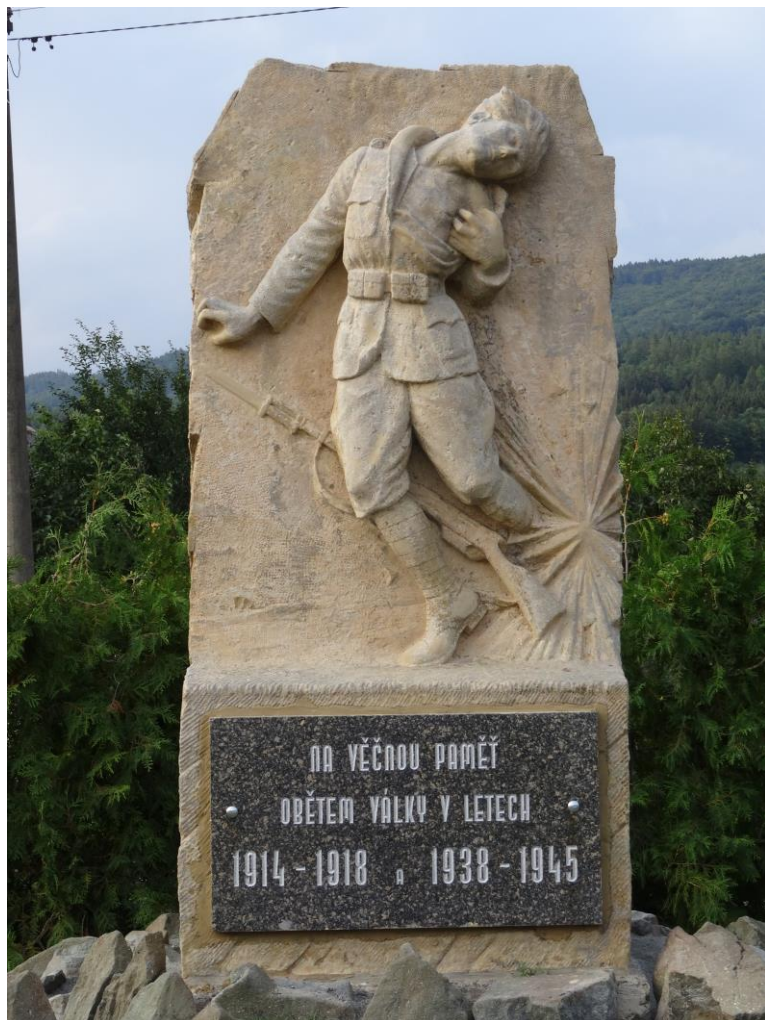
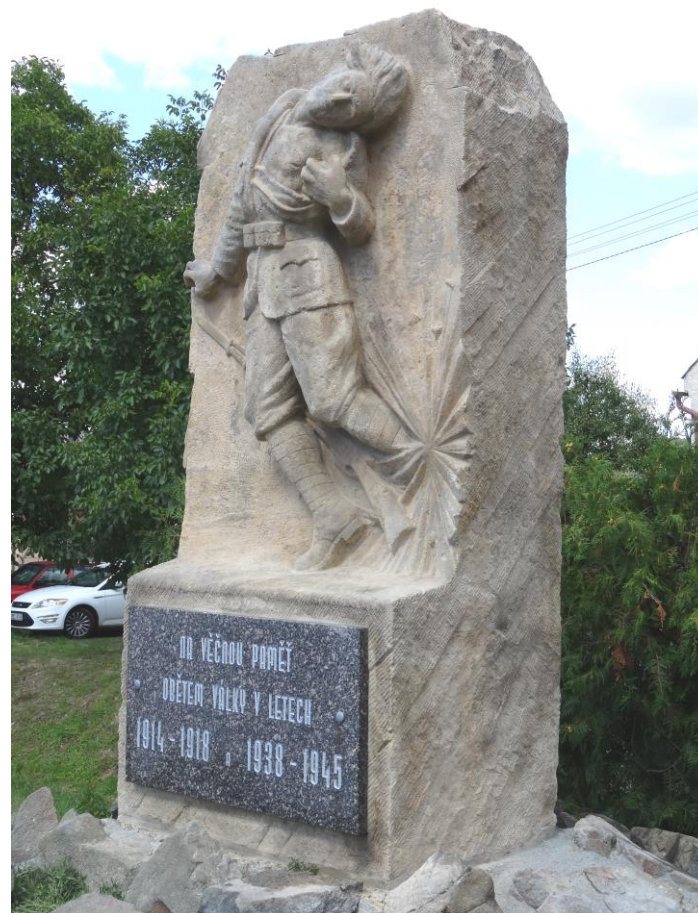
Stav po obnově.
