Návrh na restaurování Kamenného kříže v obci Řídeč

Údaje o památce

Stav památky ke dni 20. 10. 2015

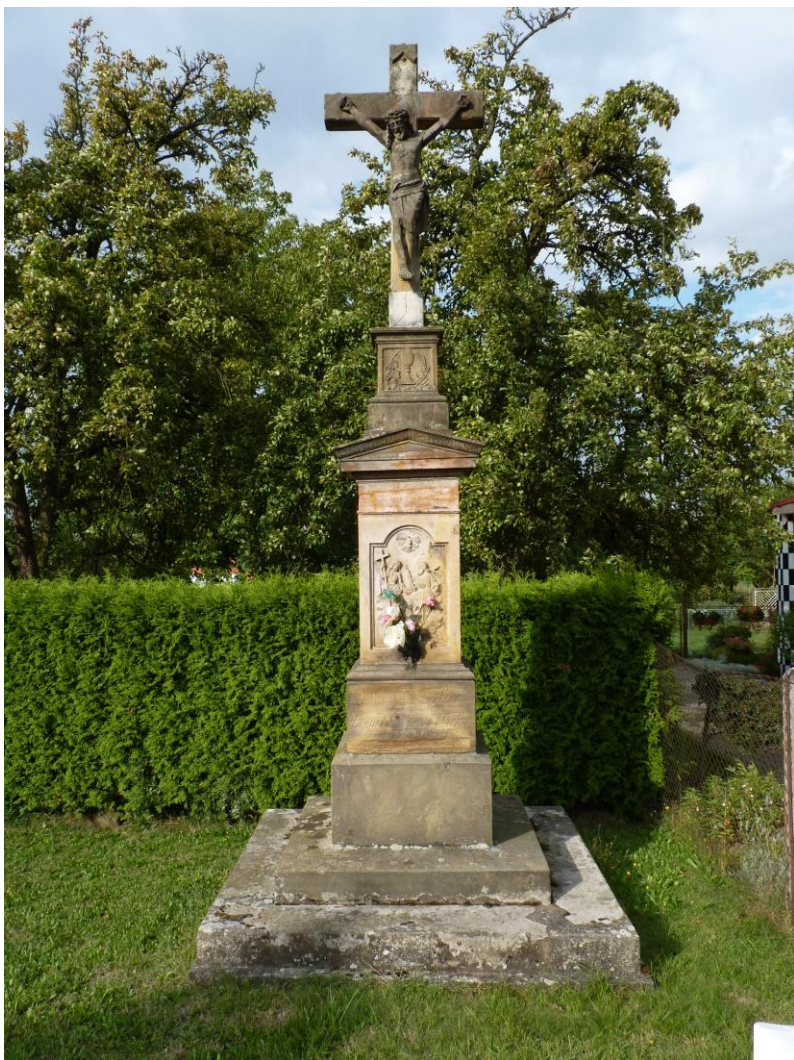
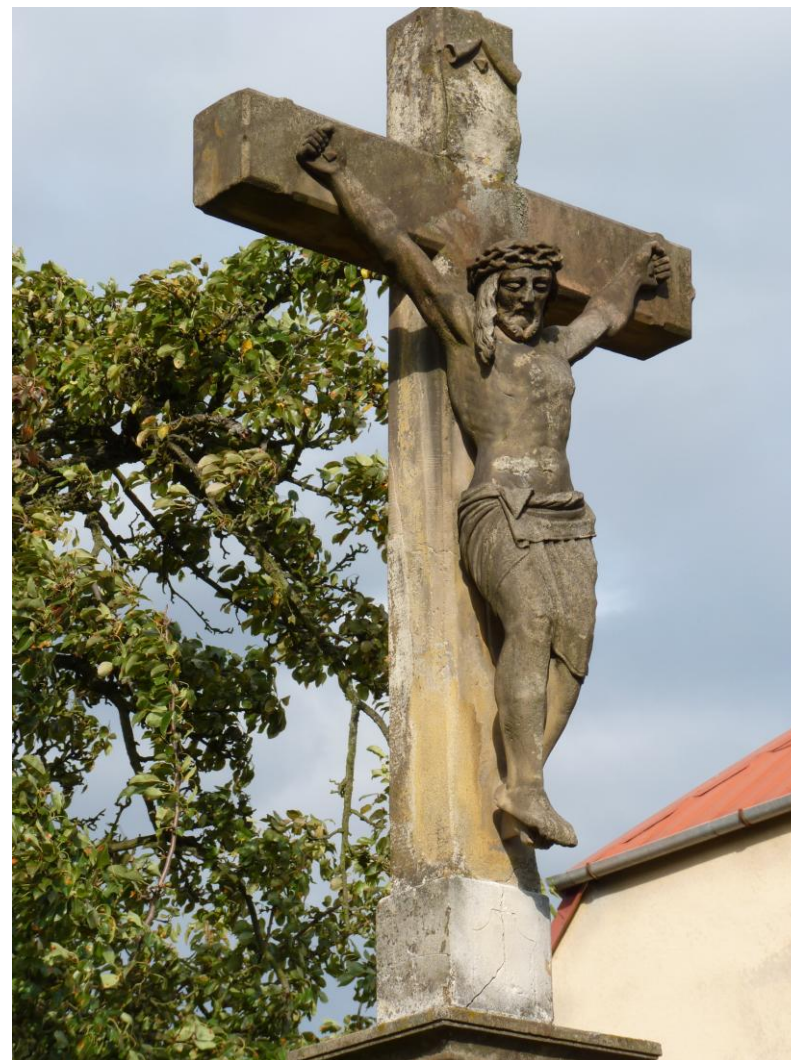
Celkový pohled - Horní část kříže se nachází v havarijním stavu, hrozí zřícení horní části kříže s korpusem vlivem korodujícího železného čepu, který způsobil roztrhnutí paty kříže.

- demontáž a montáž horního břevna kříže
- odvrtání korodovaného železného čepu, nahrazení z nerez
- obnova pata kříže
- očištění povrchu kamene od biologického napadení, tmavých depozitů a krust
- zpevnění kamene organokřemičitými prostředky
- odsolování kamene
- odstranění dožitých vysprávek
- vytmelení defektů směsí umělého kamene svou strukturou a barevností odpovídající vyspravovanému kamene
- barevné retuše
- hydrofobizace kamene

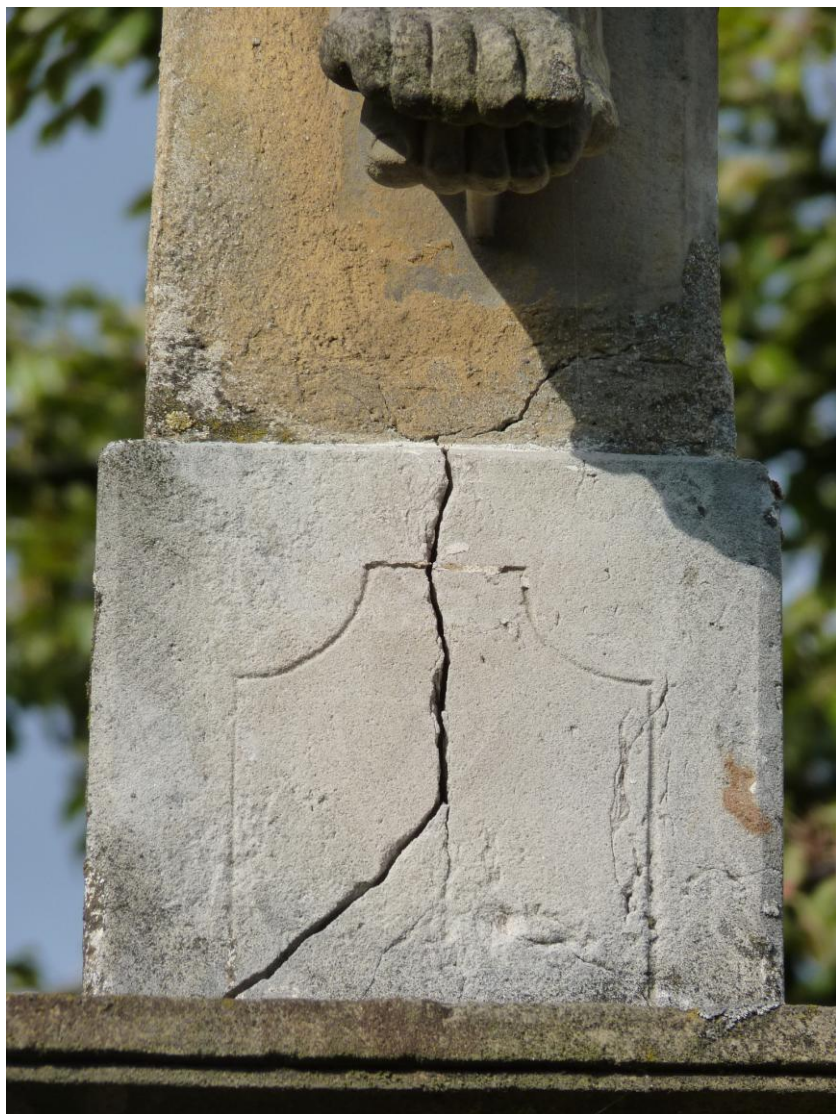
Poškozená pata kříže vlivem korodovaného železného čepu.

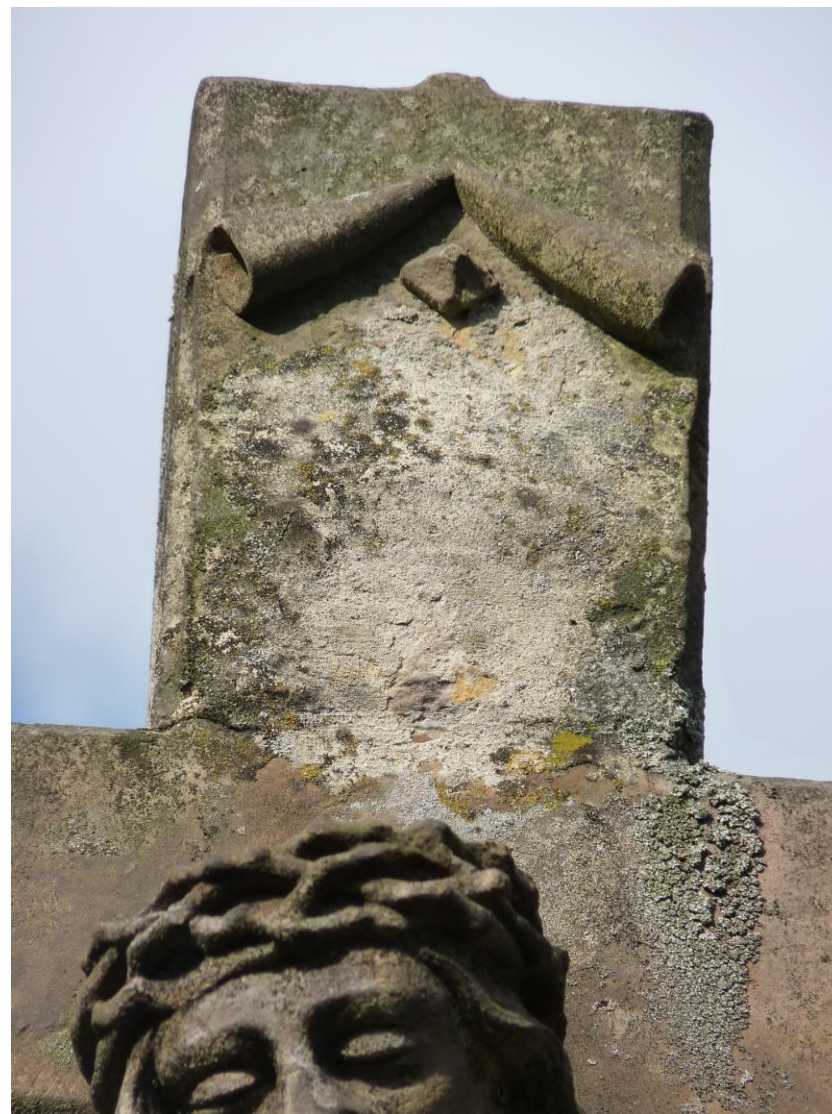
Detail poškození nápisového štítku I.N.R.I.

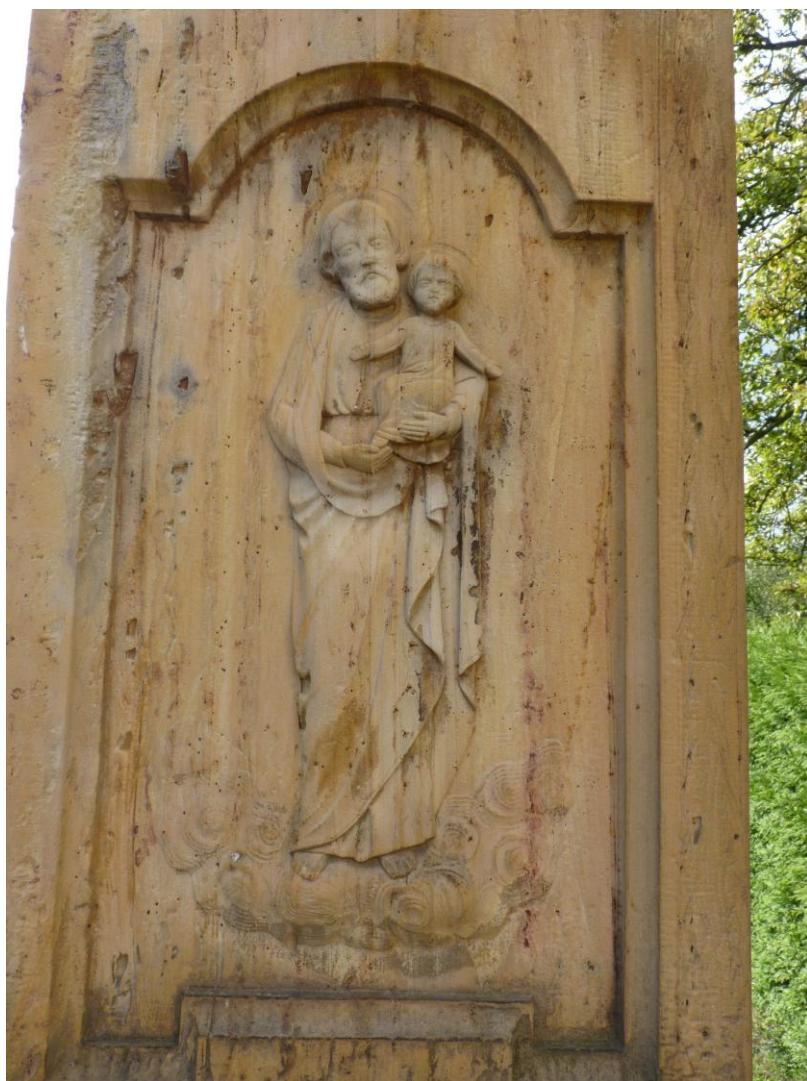
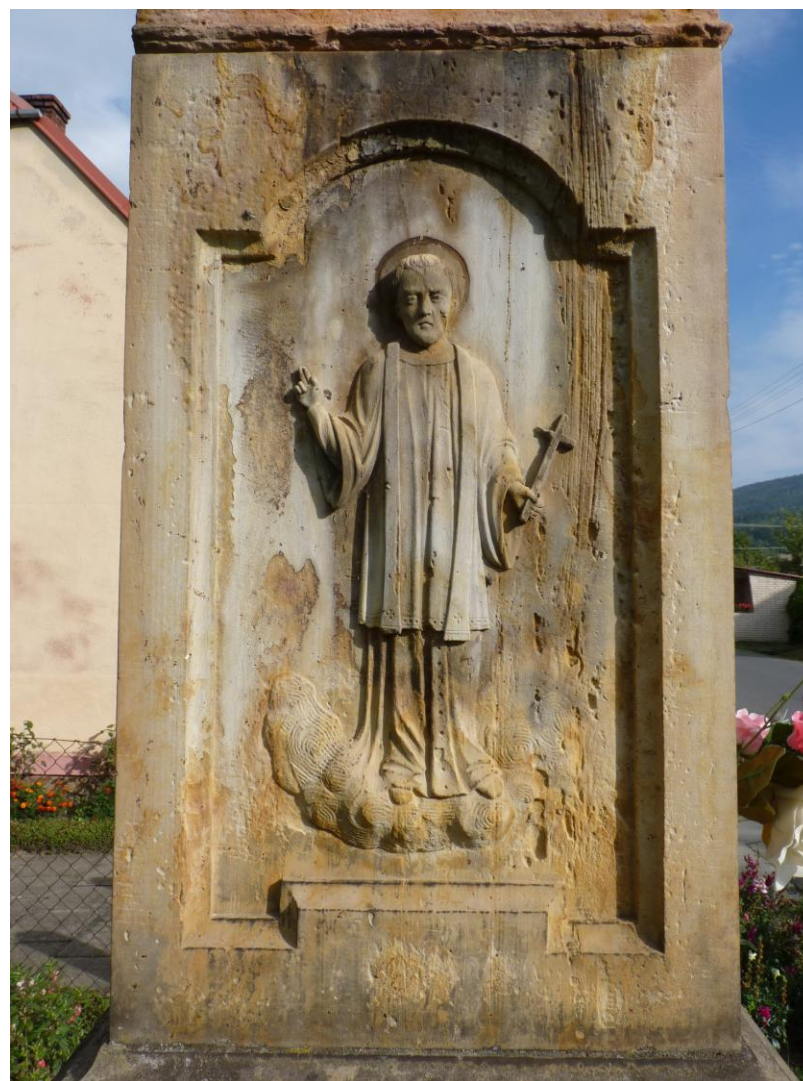
Sokl s reliéfy je poškozen korozí kamen, projevující se zvětváním pískovce a úbytkem původní hmoty kamene.

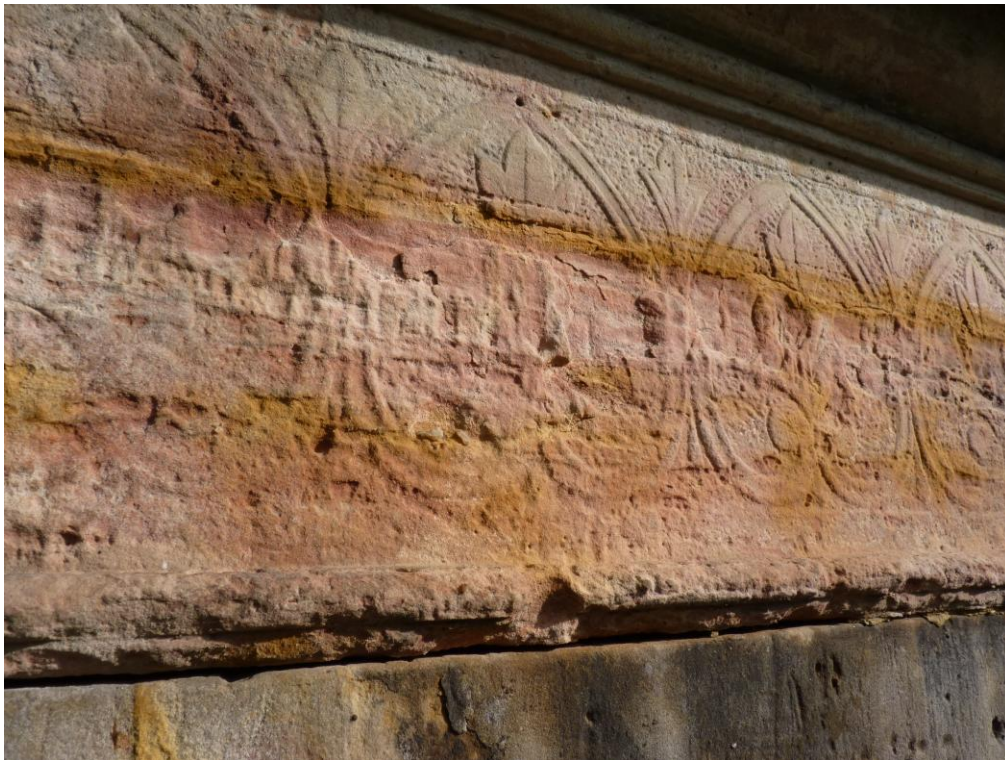
Detail poškození pod krycí římsou vlivem koroze kamene.
