Dokumentace obnovy
pomníku padlým ve světové válce
v obci Řídeč

Údaje o památce

1. Kraj: Olomoucký
2. Obec: Řídeč
3. Název památky: Pomník padlým
4. Rejstříkové číslo v ÚSKP: památka místního významu
5. Vlastník: obec Řídeč
6. Autor:
7. Datace: 1918
8. Materiál: hořický pískovec
9. Rozměry: výška cca. 380 cm,
10. Předchozí známé restaurátorské zásahy: neznámé
11. Vyhotovení návrhu restaurátorských prací a posouzení stavu památky: 22. 11. 2016
12. Termín realizace: 2017

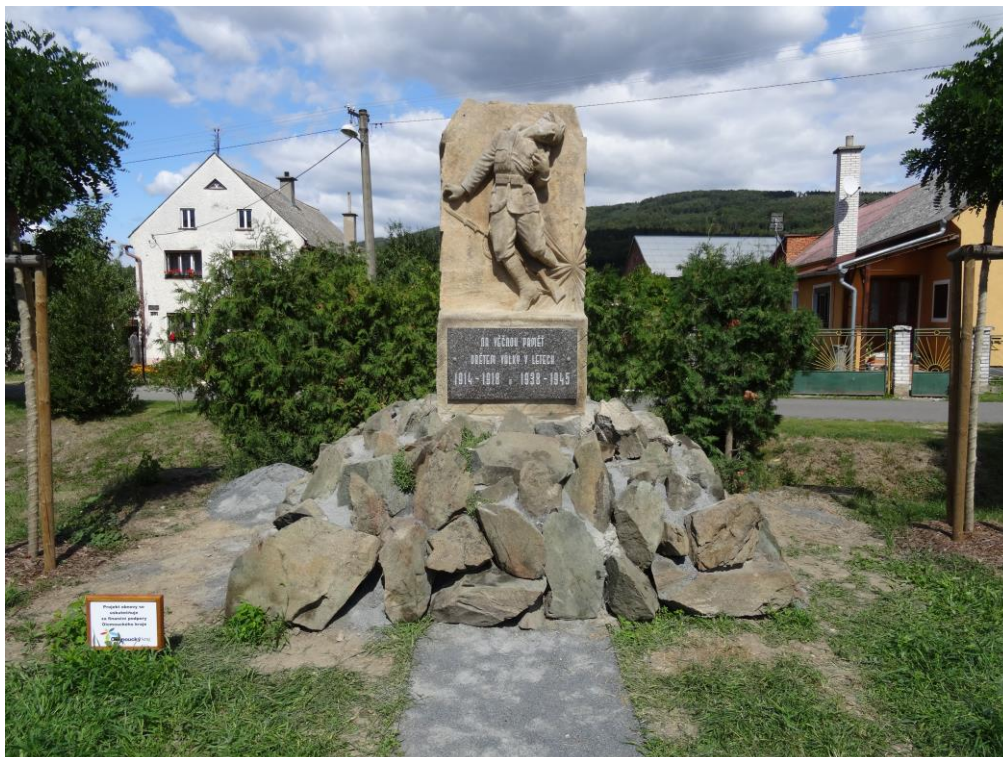
Stav před obnovou – Pomník se nachází ve špatném, poškozeném stavu. Kámen je v přední části reliéfu korodovaný a drolivý. Dříve byl natřenou okrovou barvou a pravděpodobně vodním sklem, což způsobilo uzavření povrchu kamene a jeho destrukci. Ve spodní části se po celém povrchu nachází krusty, pod nimi je kámen zvětralý, drolivý a mechanicky poškozený.

- **očištění povrchu kamene od biologického napadení** - bylo provedeno pomocí regulované tlakové vody, dočištění bylo provedeno nekovovými kartáči,
- **čištění tmavých depozitů a krust** – tmavé depozity a krusty byly snímány pomocí chemické pasty na základě provedených zkoušek. Byly aplikovány buničinnové zábaly s 6% uhličitanem amonným, po naměkčení krust bylo provedeno mechanické dočištění.

- **odsolování kamene** – bylo provedeno formou zábalů v buničině.
- **hloubkové zpevnění poškozeného kamene organokřemičitými prostředky** – kámen byl konsolidován organokřemičím zpevňovacím prostředkem Funcosil Steinfestiger 300 (fa. Remmers).

- **hydrofobizace kamene** – hydrofobizace kamene byla provedena přípravkem Imesta IV 290.
